製品のすき間における挟まれ事故に関して

『アウラ21』足が入り込んだすき間

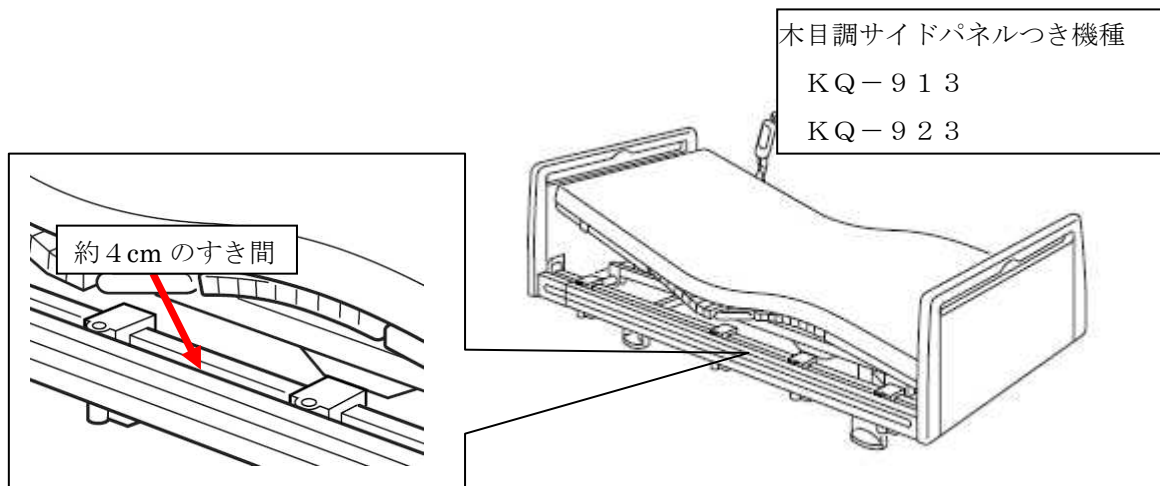
さて、弊社では、転落予防や手すりとして、医療用・介護用ベッドに取り付けて使用する『サイドレール』や『介助バー』において、すき間に挟まれるなどの重大な事故の発生をお知らせするとともに、『サイドレール』や『介助バー』のすき間及びベッドとの組合せによって生じるすき間についての注意と対応をお願いしてまいりましたが、この度、弊社が1999年から2006年に販売しておりました、在宅用電動介護用ベッド『アウラ21』の木目調のサイドパネルがついた機種において、サイドパネルと本体フレームのすき間（約4cm）に足が入り込んで負傷したという事故がございましたので、同様の事故を未然に防止するため、書面にてご連絡申し上げます。

- ・ ベッド上での寝返りの際やベッドから外に足を下ろす際などに当該すき間に足や手が入らないように注意してください
- ・ 必要に応じてクッションなどで当該すき間をふさいでください

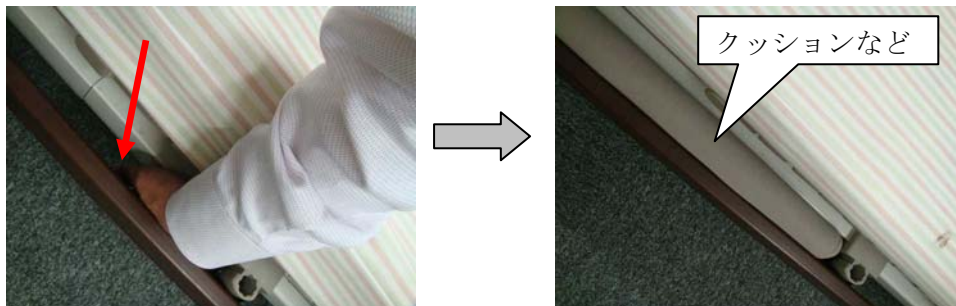
- * ベッドの片側にベッドサイドレールを2本取り付けると当該すき間に身体の一部が入り込むことを防ぐ一定の効果があります。
- * サイドパネルのない機種（KQ-903、933）及び、サイドパネルを取り付けずに、オプション受カバーを取付けた状態では、当該すき間は存在しません。

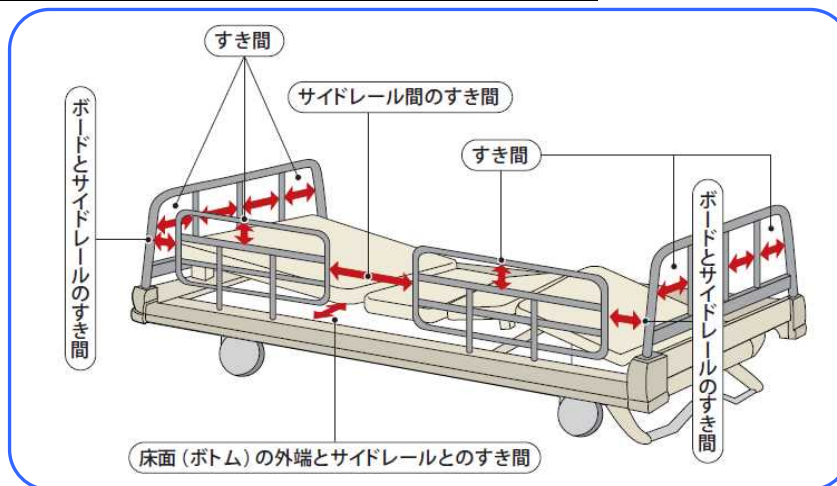
以下のすき間にも引き続きご注意くださいをお願い申し上げます。
